# Report di ispezione

Numero riferimento Cliente : 23-000000959  
 Numero riferimento Olympus : 51933428

Modello : GIF-H190N  
 Matricola : 2102168  
 CustomerAssetID :

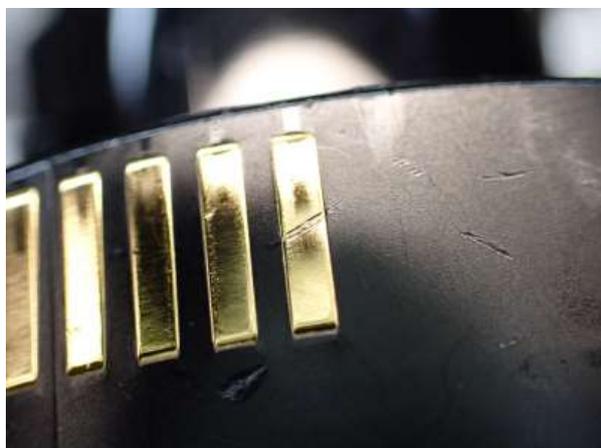
nr.	Risultato	Riparazione	Condizioni
Aspetto generale			
29	Non critico	Spina di connessione	Crepa, danno o deformazione di parti
		La spina di connessione è danneggiata.

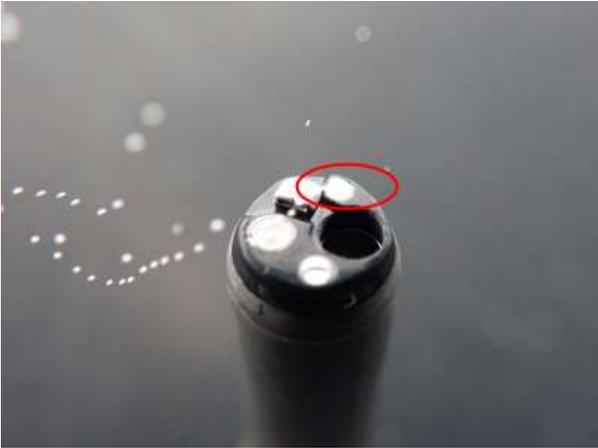
nr.	Risultato	Riparazione	Condizioni
Ispezione della Tenuta			
3	<b>Fallito</b>	Lente porta luce	Difetti visibili
A causa di uno spellamento dell'adesivo tra la lente LG e il terminale distale, la tenuta stagna viene a mancare.

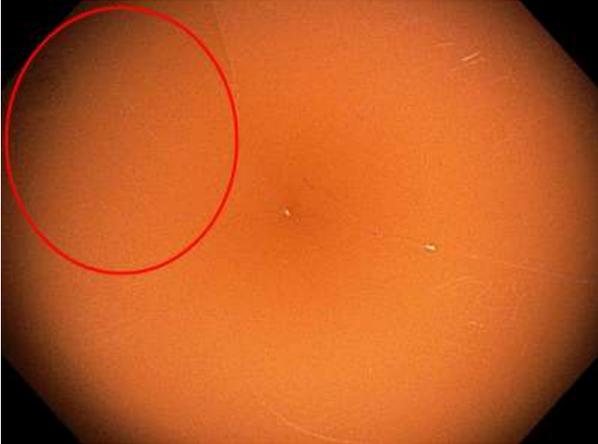
nr.	Risultato	Riparazione	Condizioni
Controllo immagine - White/Black Dots			
11	<b>Non critico</b>	Unità CCD	Crepa, danno o deformazione di parti
A causa di un danno all'unità CCD, l'immagine presenta delle ombre.

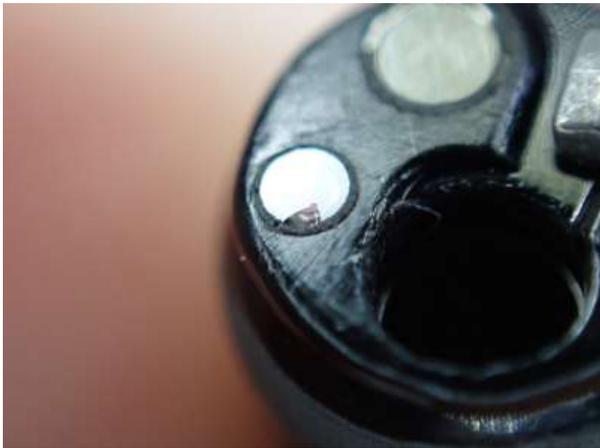
nr.	Risultato	Riparazione	Condizioni
34	<b>Fallito</b>	Lente porta luce	Crepa, danno o deformazione di parti
		L'obiettivo LG ha una scheggiatura.

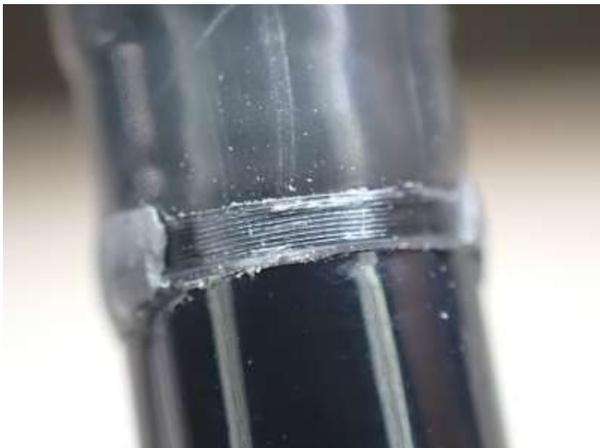
Guainetta - Usura del collante e verifica condizione della legatura			
37	<b>Fallito</b>	Adesivo sulla guainetta	Usura
		L'adesivo sulla gomma di tipo A è usurato.

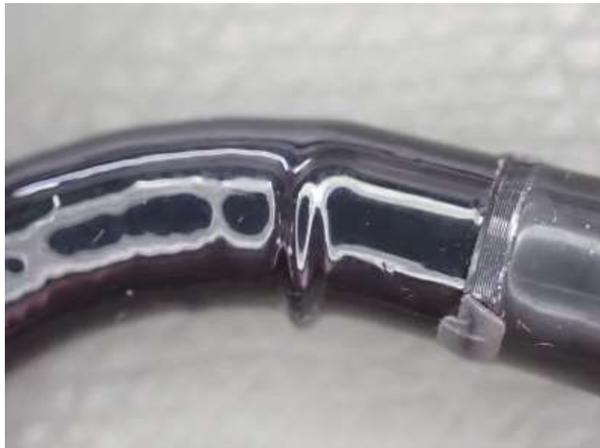
nr.	Risultato	Riparazione	Condizioni
40	Curvatura e usura tubo di inserzione, curvatura e usura tubo di inserzione sul cono di protezione		
	<b>Fallito</b>	Tubo di collegamento	Crepa, danno o deformazione di parti
		Il tubo di collegamento è attorcigliato.
