DUEFFE 2000 Srl Via Borghetto Madonna del Pozzo, 7 00136 Roma Tel: 0639726428 – 0639730183 Fax: 0639751799	RAPPORTO INTERVENTO TECNICO	Pag 1 di 1
---	--	------------

CLIENTE: ASL RIETI

OSPEDALE: RIETI

COLONNA AMBULATORIALE KARL STORZ TP101

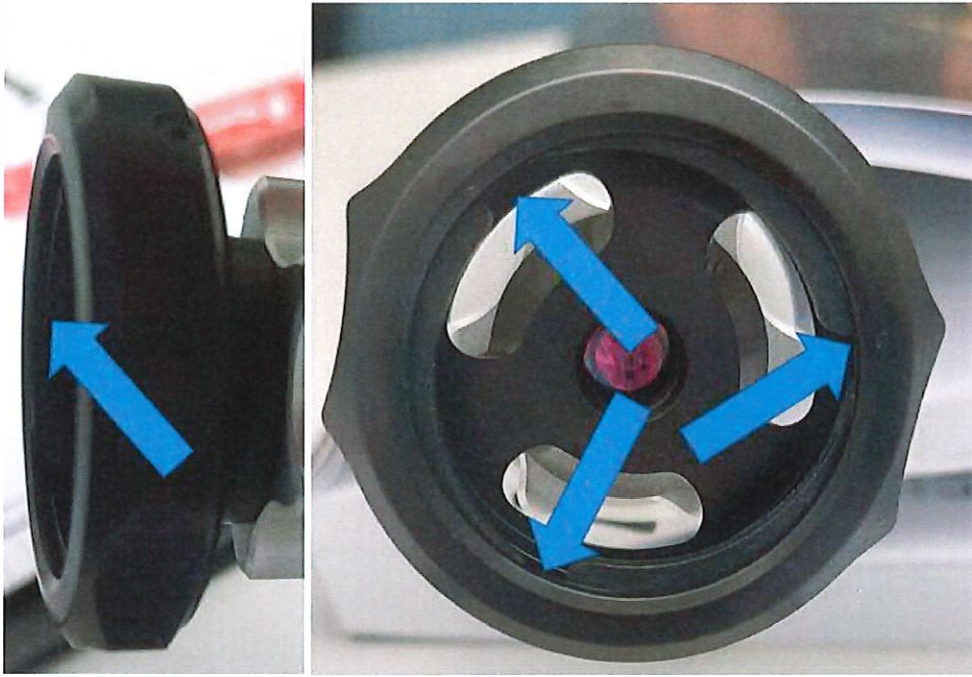
Data intervento	24/05/23
Attività eseguite e Conclusioni	<p>Ad una prima analisi la colonna si presenta nella stessa configurazione da noi consegnata ed installata e non mostra alcun segno di malfunzionamento.</p> <p>La stessa valutazione si può estendere ad i resettoscopi.</p> <p>Una volta effettuato il collegamento tra la testa camera, i resettoscopi e l'elettrobisturi Martin, in utilizzo presso la sala parto, la colonna endoscopica entra in modalità protezione e mostra artefatti visivi ogni qualvolta venga applicata una corrente di taglio di intensità massima G3(secondo quanto riportato dall'elettrobisturi). Il disturbo si riduce al decrescere della potenza erogata dal generatore.</p> <p>Separati i componenti si procedere a testare il funzionamento di ogni singolo elettromedicale.</p> <p>Provati separatamente i dispositivi non mostrano alcun errore per cui si procedere ad escludere ed a sostituire ciascun elemento.</p> <p>Il disturbo continua a presentarsi fino alla sostituzione della testa camera in dotazione con un altro modello presente nella vostra struttura.</p> <p>Appurato quindi che, in queste condizioni operative, non si presenta alcun tipo di disturbo si procede al ritiro della telecamera ed all'analisi di quest'ultima nei nostri locali.</p> <p>Come si evince dalle foto in allegato risulta evidente che, probabilmente a seguito di un evento traumatico, la continuità del C-Mount risulta compromessa e dunque l'integrità strutturale e dell'isolamento elettrico dell'intera testa camera è venuta meno</p> <p>In definitiva il disturbo è imputabile alla perdita di isolamento del componente ritirato.</p> <p>A riprova di ciò si fa notare che alla sostituzione della testa camera il malfunzionamento non si presenta.</p> <p>Essendo il guasto dovuto ad una deformazione strutturale del componente le condizioni di garanzia non sono valide.</p> <p>Nel caso foste interessati vi inviamo in allegato la nostra migliore offerta per la sostituzione in Ripari&Exchange della telecamera.</p>
