Report di ispezione

Numero riferimento Cliente : 23-000001298
 Numero riferimento Olympus : 51960265

Modello : GIF-H190N
 Matricola : 2102210
 CustomerAssetID :

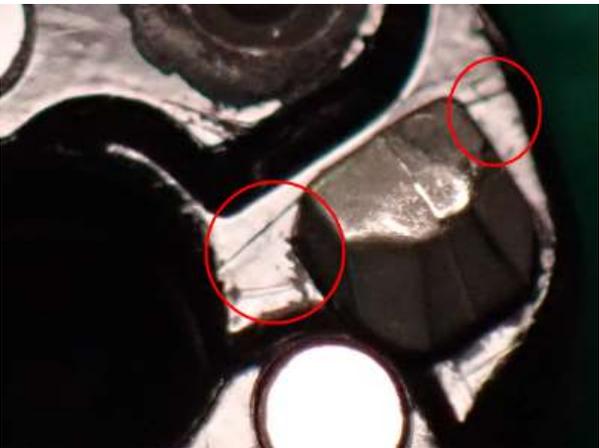
nr.	Risultato	Riparazione	Condizioni
22	Fallito	Cappuccio distale (c-cover) - Graffi, ammaccature, incrinature o impatti	Crepa, danno o deformazione di parti
		Rivestimento a C	
Il rivestimento a C ha una crepa.

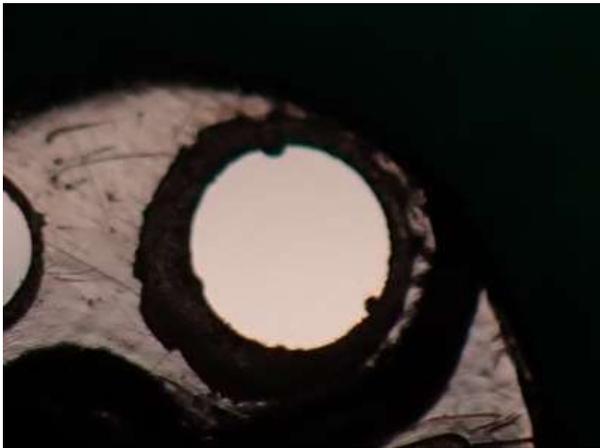
nr.	Risultato	Riparazione	Condizioni
23	Fallito	Obiettivo - Crepe, schegge, graffi o macchie	Crepa, danno o deformazione di parti
		Adesivo intorno alla lente obiettivo	
L'adesivo intorno all'obiettivo ha una sbavatura.

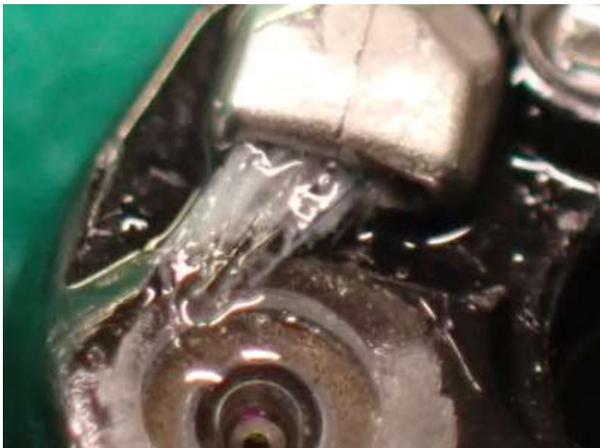
Aspetto dell'Ugello			
26	Fallito	Ugello	Difetti visibili
		Nell'ugello sono presenti oggetti estranei.

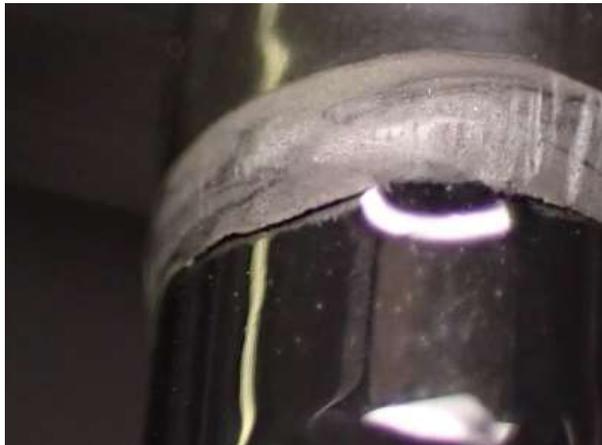
nr.	Risultato	Riparazione	Condizioni
29	Fallito	Adesivo sulla guainetta	Difetti visibili
		L'adesivo sulla guainetta è staccato.

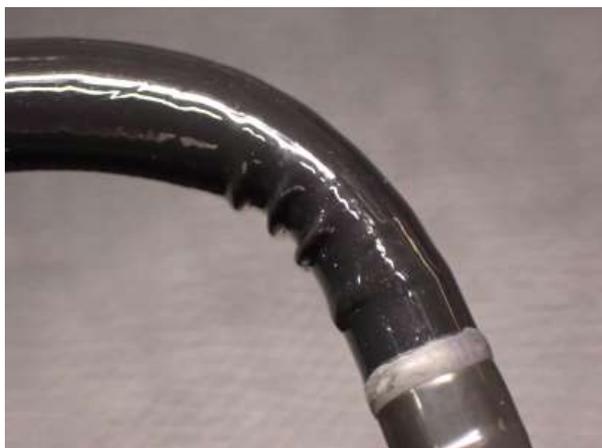
31	Fallito	Tubo di collegamento	Crepa, danno o deformazione di parti
		Il tubo di collegamento ha un'ammaccatura.

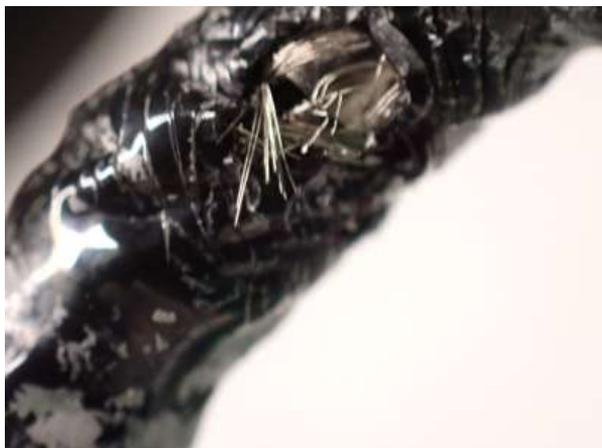
nr.	Risultato	Riparazione	Condizioni
31	Fallito	Tubo di collegamento	Crepa, danno o deformazione di parti
		La lama o il Flex del tubo di connessione fuoriescono.

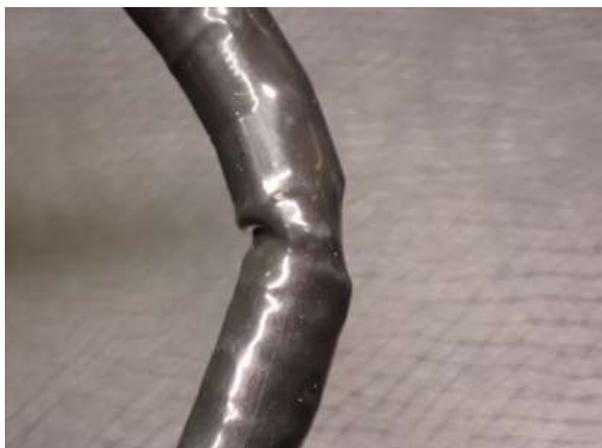
Rotazione della manopola comandi/Indicazioni di Angolazione/Gioco della manopola/Angoli di flessione			
38	Fallito	Tubo angolabile	Crepa, danno o deformazione di parti
		A causa di un'ammaccatura sul tubo angolabile, l'angolo di curvatura in direzione ALTO supera il valore standard.
