Report di ispezione

Numero riferimento Cliente : 25000000480
Numero riferimento Olympus : 52267778

Modello : GIF-H190N
Matricola : 2404385
CustomerAssetID :

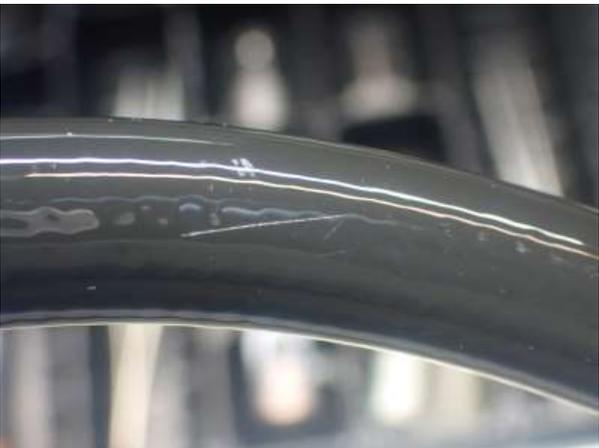
31	Aspetto generale Non critico	Cavo universale il cavo universale ha un graffio.	Crepa, danno o deformazione di parti

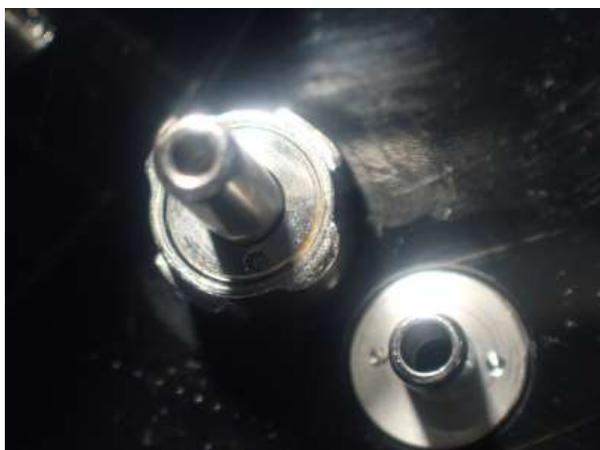
nr.	Risultato	Riparazione	Condizioni
Aspetto generale			
31	Non critico	Boccaglio	Difetti visibili
		Il boccaglio è corrosivo.

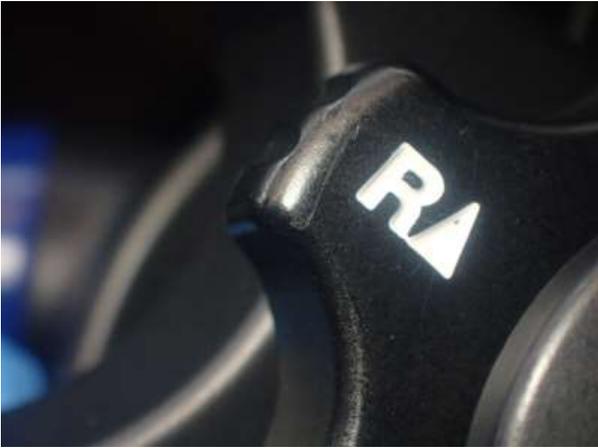
nr.	Risultato	Riparazione	Condizioni
Aspetto generale			
31	Non critico	Manopola destra-sinistra	Crepa, danno o deformazione di parti
		La manopola destra-sinistra ha un graffio.

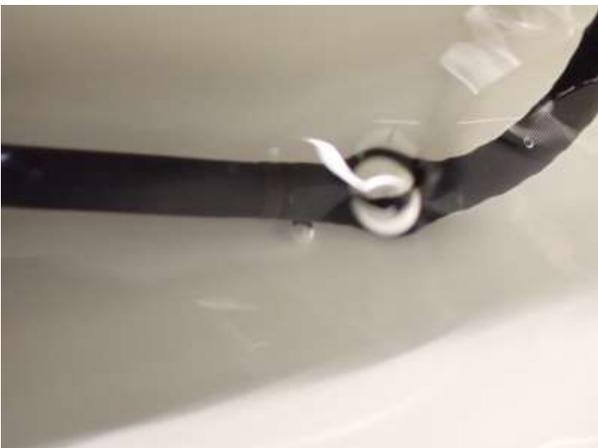
nr.	Risultato	Riparazione	Condizioni
Ispezione della Tenuta			
3	Fallito	Guainetta	Foro
		A causa di un foro sulla guainetta, la tenuta stagna viene a mancare.
