# Report di ispezione

Numero riferimento Cliente : 23-000000959  
 Numero riferimento Olympus : 51933428

Modello : GIF-H190N  
 Matricola : 2102168  
 CustomerAssetID :

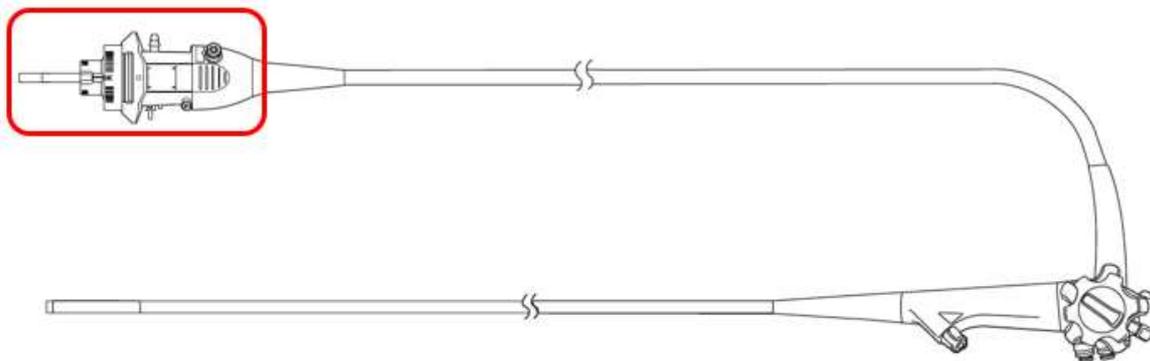
### Connettore dell'endoscopio

nr.	Risultato	Riparazione	Condizioni
Aspetto generale			
29	Non critico	Spina di connessione	Crepa, danno o deformazione di parti
		La spina di connessione è danneggiata.

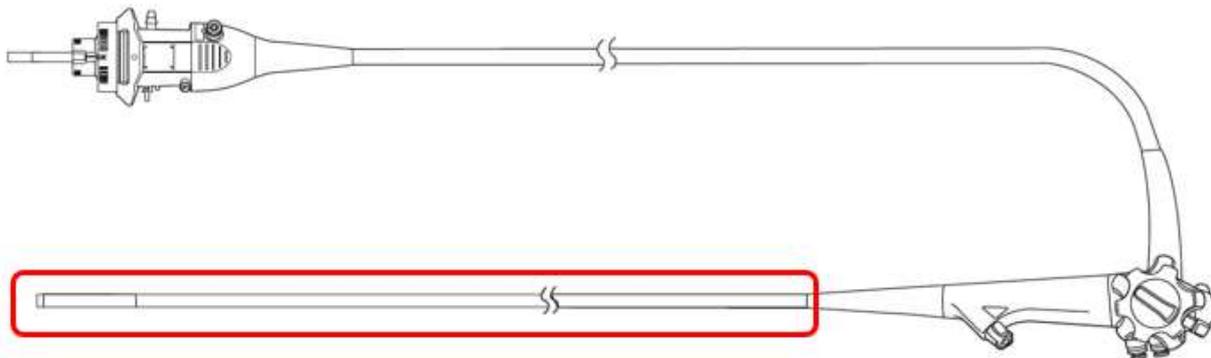
Tubo di inserzione

nr.	Risultato	Riparazione	Condizioni
Ispezione della Tenuta			
3	<b>Fallito</b>	Lente porta luce	Difetti visibili
A causa di uno spellamento dell'adesivo tra la lente LG e il terminale distale, la tenuta stagna viene a mancare.

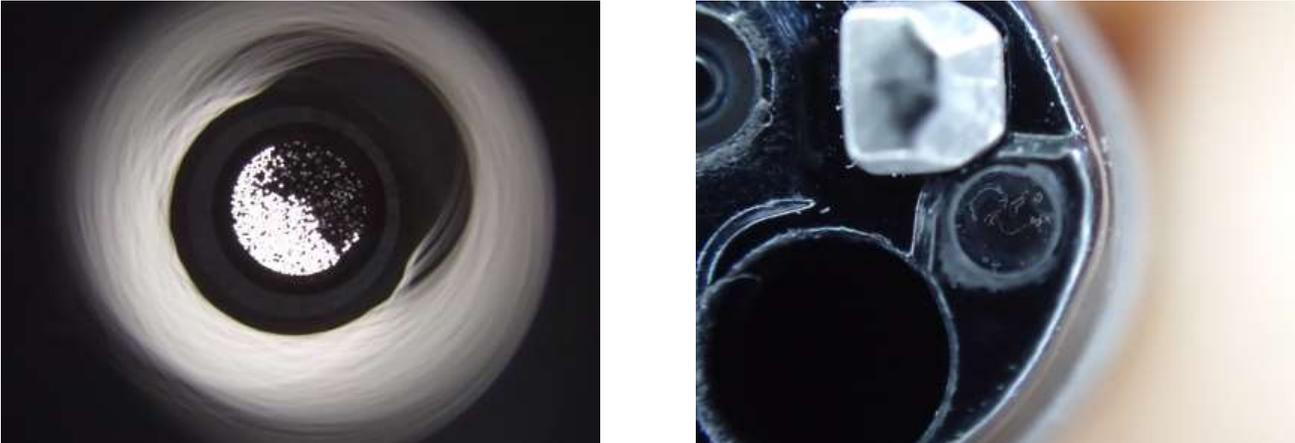
Rotazione della manopola comandi/Indicazioni di Angolazione/Gioco della manopola/Angoli di flessione			
23	<b>Non critico</b>	Cavo di angolazione	Usura
A causa dell'usura del filo angolare, l'angolo di piegatura nella direzione ALTO non soddisfa il valore standard.			
Ispezione del fascio p-luce			
30	<b>Fallito</b>	Fascio porta luce	Crepa, danno o deformazione di parti
A causa della rottura del fascio LG, l'illuminazione è scarsa.
