Report di ispezione

Numero riferimento Cliente : 23-000001298
 Numero riferimento Olympus : 51960265

Modello : GIF-H190N
 Matricola : 2102210
 CustomerAssetID :

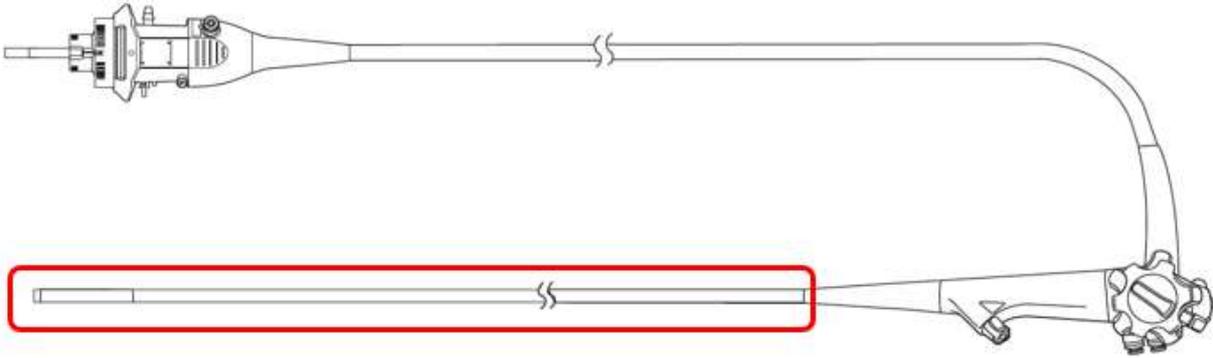
nr.	Risultato	Riparazione	Condizioni
22	Fallito	Cappuccio distale (c-cover) - Graffi, ammaccature, incrinature o impatti	Crepa, danno o deformazione di parti
		Rivestimento a C	
Il rivestimento a C ha una crepa.
