Report di ispezione

Numero riferimento Cliente : 25000000480
Numero riferimento Olympus : 52267778

Modello : GIF-H190N
Matricola : 2404385
CustomerAssetID :

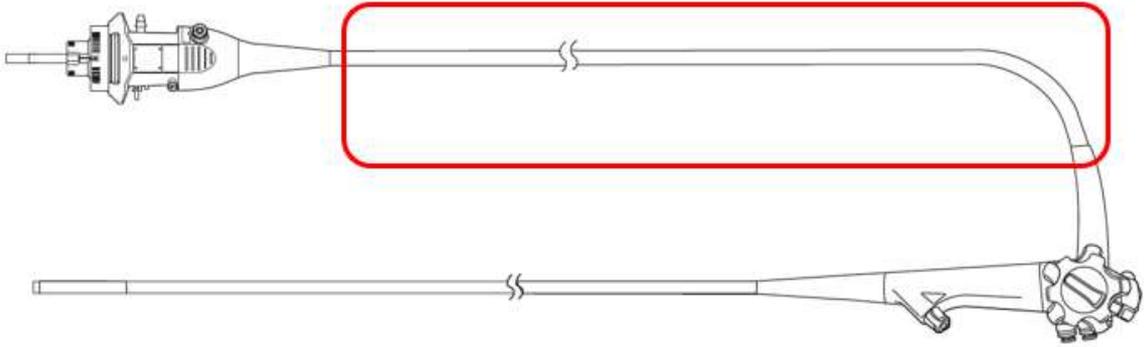
nr.	Risultato	Riparazione	Condizioni
Cavo universale

31	Aspetto generale Non critico	Cavo universale il cavo universale ha un graffio.	Crepa, danno o deformazione di parti

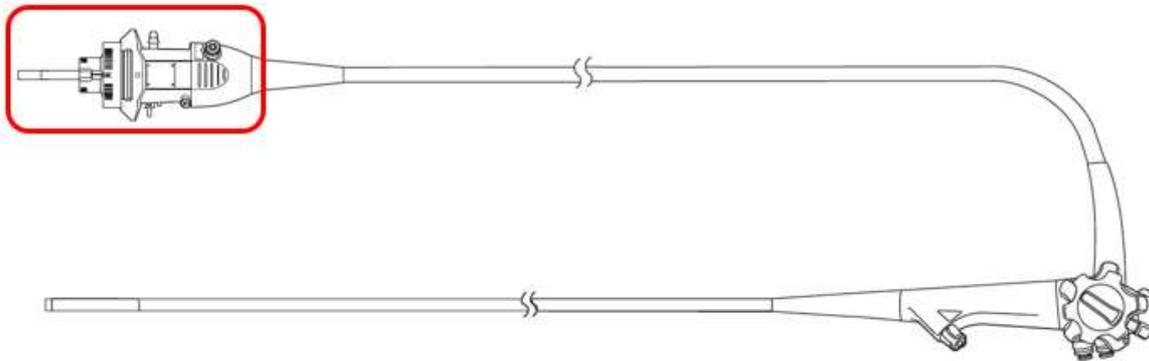
Connettore dell'endoscopio

nr.	Risultato	Riparazione	Condizioni
Aspetto generale			
31	Non critico	Boccaglio	Difetti visibili
		Il boccaglio è corrosivo.

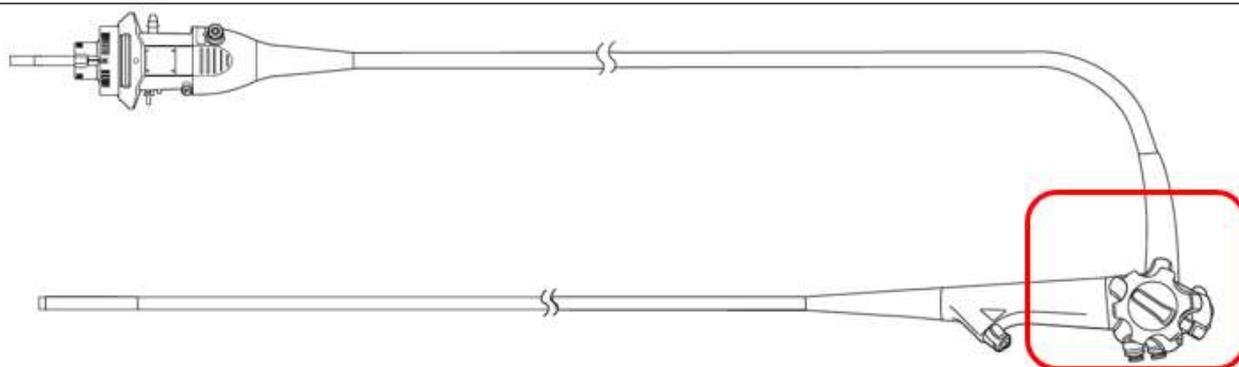
Impugnatura

nr.	Risultato	Riparazione	Condizioni
Aspetto generale			
31	Non critico	Manopola destra-sinistra	Crepa, danno o deformazione di parti
		La manopola destra-sinistra ha un graffio.
