Ns. rif. SO 5240024714 MS/sm

**OGGETTO: Riparazione Video Gastroscopio Pentax mod. EG16-K10 matr. N120207**  
(Vs Rif N.106 del 15/12/23)

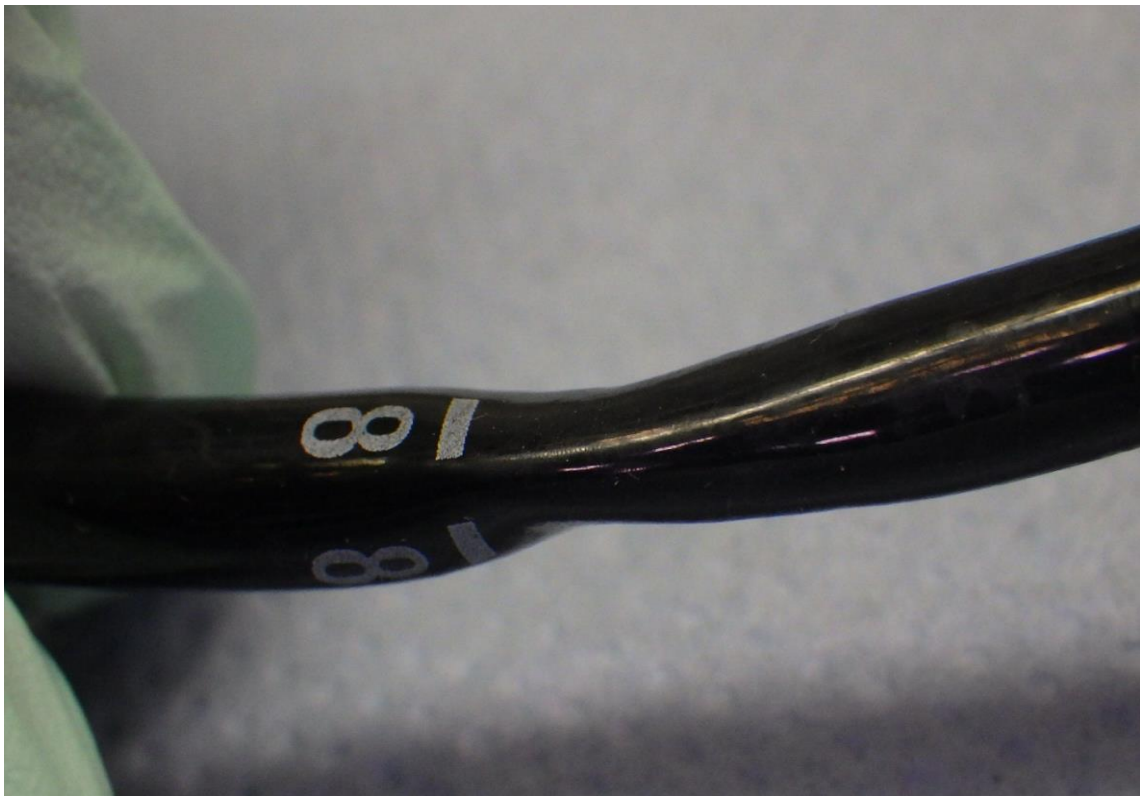
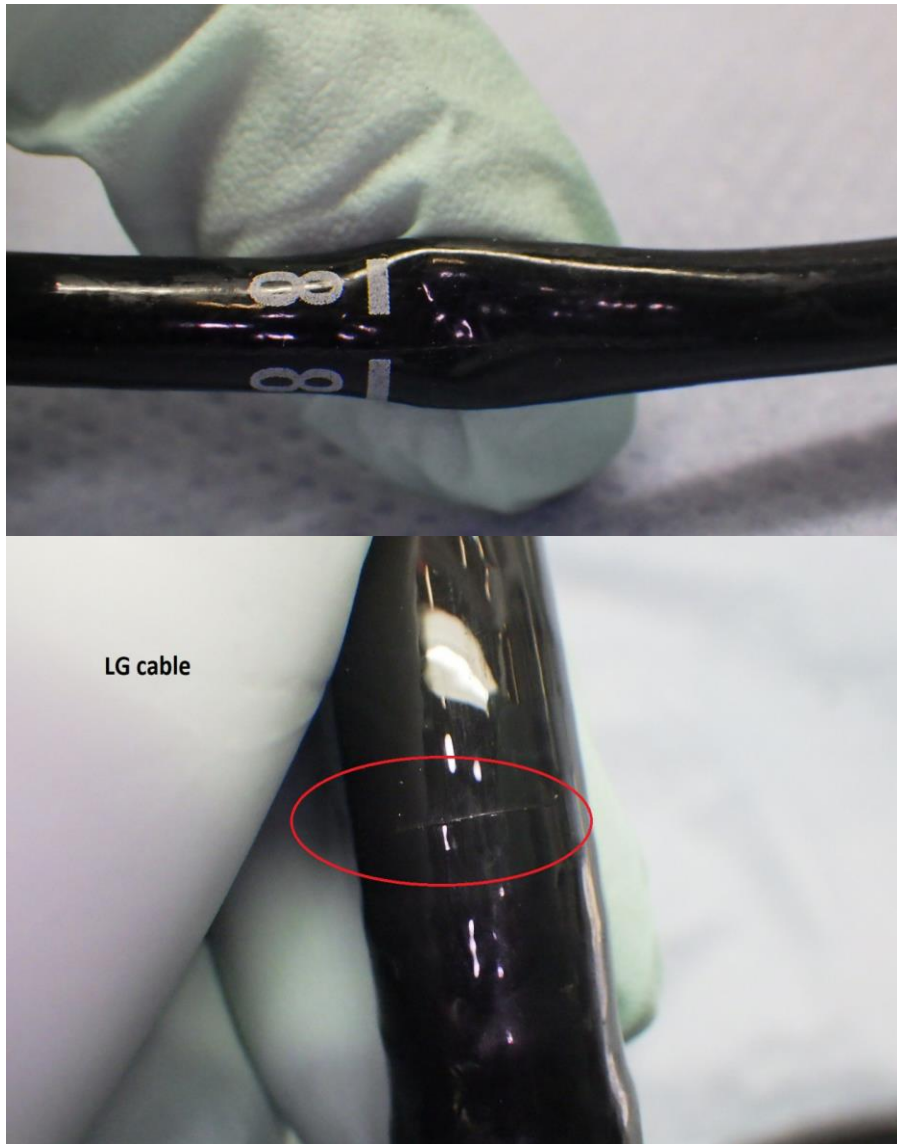
- **Schiacciatura Tubo Inserzione**
- **Fascio Fibre Luce compromesso**
- **Immagine assente**

Vi informiamo che lo strumento sopra riportato necessita non un normale ripristino, ma di una rigenerazione completa, che non ne garantirebbe la corretta funzionalità in futuro.

Visto quanto sopra vi suggeriamo di avviare le pratiche per il **fuori uso**.
